# Tehniskās apsekošanas atzinums

## DĀRZKOPIBAS TERAPIJAS VIDES IZVEIDE,

**kad. apz. 09000080086019, Filozofu ielā 67, Jelgavā**  
(būves nosaukums, zemes vienības kadastra apzīmējums un adrese)

### VSIA “Slimnīca “Ģintermuiža””

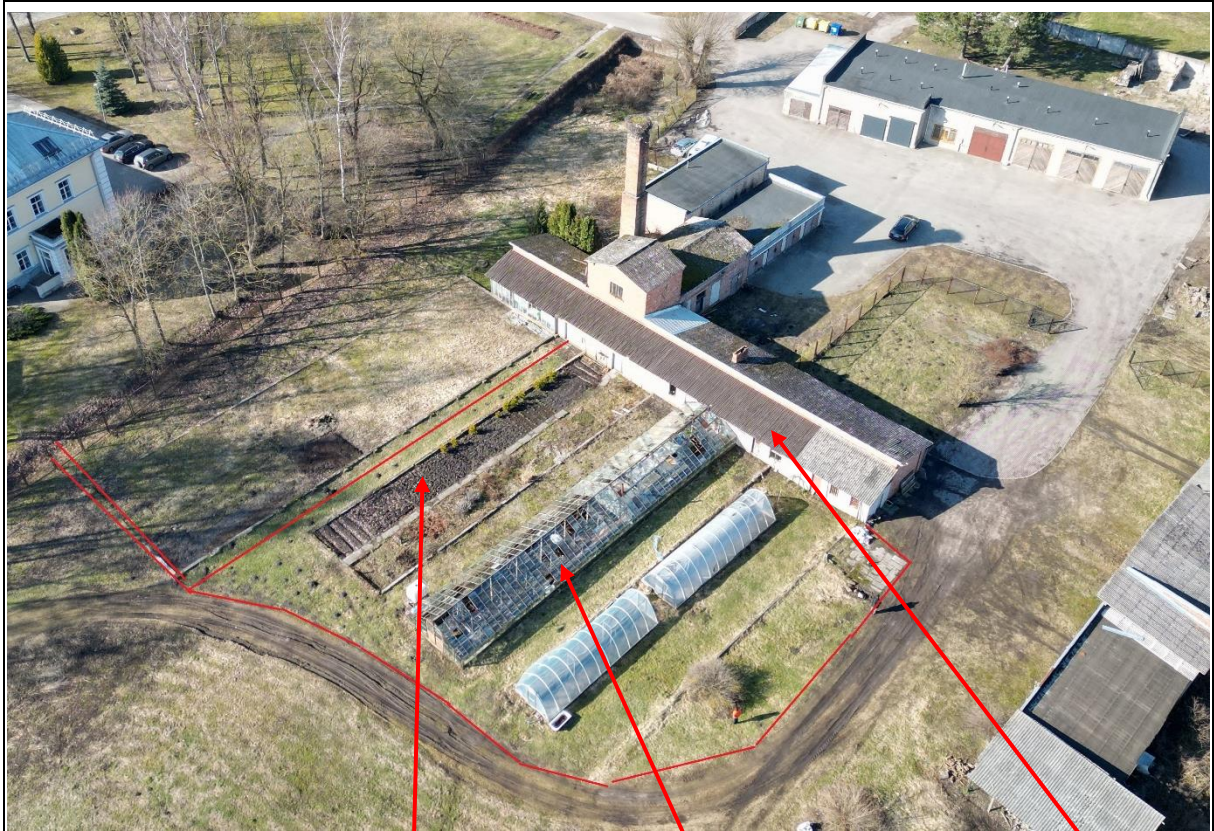
*1.att.*

*demontētās siltumnīcas pamati*      *esošā siltumnīca*      *kieģeļu mūra būvapjoms*

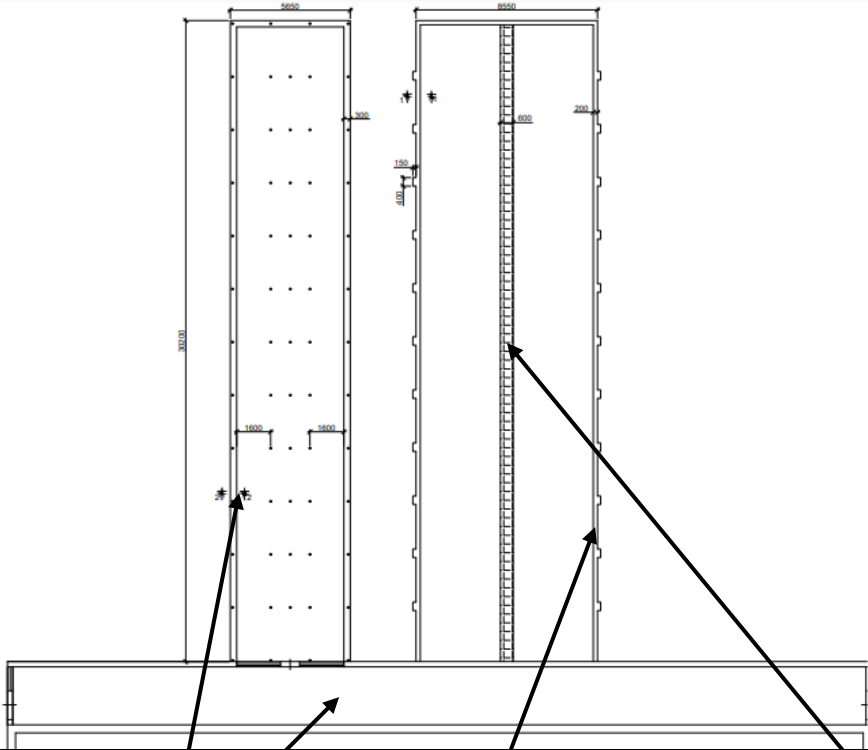
<p><i>esošās siltumnīcas pamati</i></p> <p><i>ķieģeļu mūra būvapijoms</i></p> <p><i>60mm biezu 600mm platu dzelzsbetona plātņu celiņš (plātnes montētas uz ķieģeļu kārtas - 3.att.).</i></p> <p><i>demontētās siltumnīcas pamati - (2.att.)</i></p>

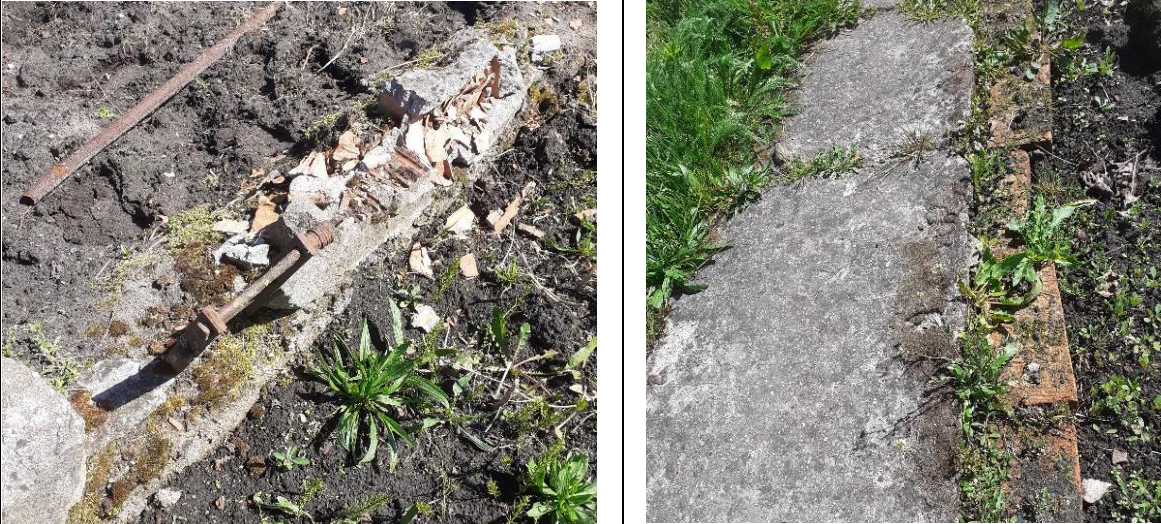
<p><i>2.att.</i></p> <p><i>3.att.</i></p>

Pilastru solis ir ~2,5m. Pamati laika gaitā ir erodējuši: zaudējuši stiprību, izdrupuši. Siltumnīcas vidusdaļā ir 600mm plats 60mm biezs dzelzsbetona gatavplātņu celiņš. Plātnes klātas uz ķieģeļu un šķembu sagatavošanas kārtas. **Demontētās siltumnīcas pamatu tehniskais stāvoklis - neapmierinošs.**

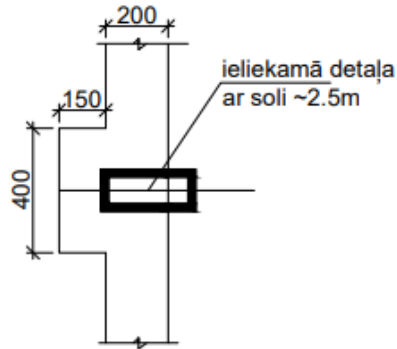
GRIEZUMS 1 - 1

**pamati** (griezums 1-1)- monolīts betons ar ķieģeļu lausku pildvielām. Ieliekamo detaļu vietās pamatiem ir pilastrī.

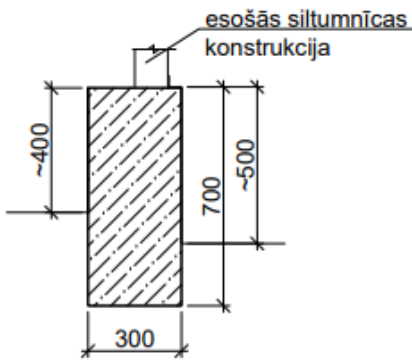
GRIEZUMS 2 - 2

**Esošās siltumnīcas pamatu** (griezums 2-2) – betons ir erodējis, zaudējis stiprību. Pildvielas (oļi) ir izdrupuši (4.att.). Pamatu augšdaļā ir stiprināti siltumnīcas nesošās konstrukcijas statī (5.att.). Pamatu augšdaļa ir bojāta mitruma ietekmē. Zem siltumnīcas

nesošo elementu statiem ir stabveida pamati - šķērsgriezuma izmēri plānā 200x200x300(h). Solis starp pilastriem ~2,5m. **Esošās siltumnīcas pamatu tehniskais stāvoklis ir neapmierinošs.**

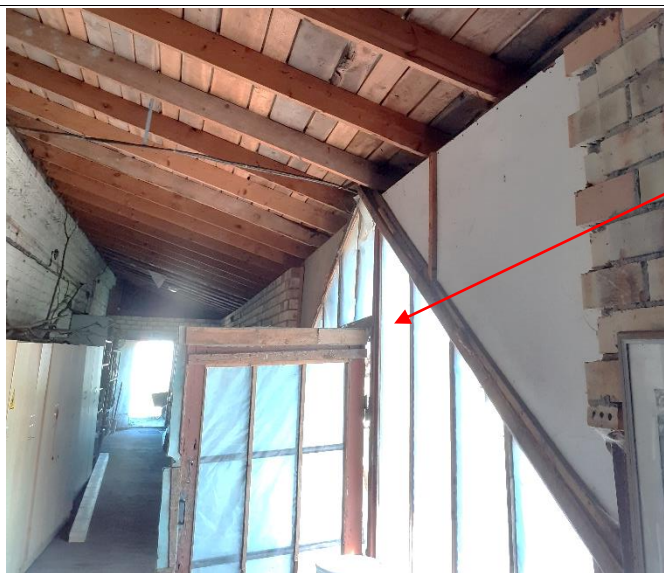
6.att.

*Piebūves daļas nesošā siena ir 250 mm biezs māla ķieģeļu mūris. Sienas posmā, kur pieslēdzas siltumnīca, ir koka karkasa siena visā ārsienas augstumā. Nesošās sienas tehniskais stāvoklis ir apmierinošs.*

*Ailu pārsedzes ir tērauda profili. To pretkorozijas pārklājums ir bojāts. Ailu pārsedžu tehniskais stāvoklis ir apmierinošs, pretkorozijas pārklājums – neapmierinošs.*

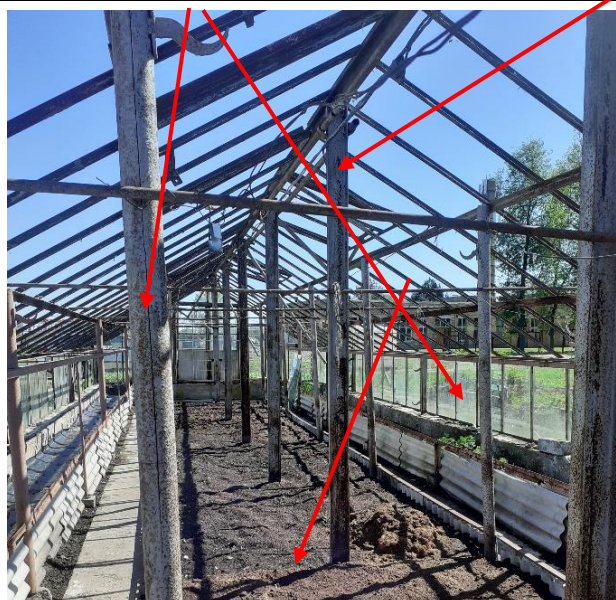
7.att.

*Siltumnīcas karkasa nesošie elementi ir tērauda konstrukcijas - dažādi profil (7.att.). Stati, kas atrodas tās centrālajā daļā ir [10 profils, 1,6m attālumā no ārsienām – caurules d=70mm.*

*Siltumnīcas tērauda karkasa nesošās konstrukcijas ir korozijas bojātas, bez pretkorozijas pārklājuma. Siltumnīcu karkasa tehniskais stāvoklis ir neapmierinošs.*

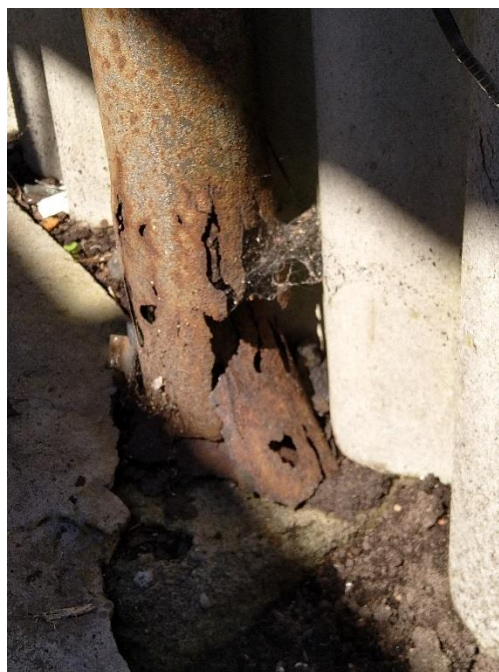
8.att.

*Garenvirziena nesošie profili korē ir [10, virs caurulēm un pamatu statiem – leņķi L45x4. Siltumnīcas stikli montēti starp ⊥-veida tērauda profiliem ar soli 600mm. Visām tērauda konstrukcijām pretkorozijas pārklājums ir bojāts vai vispār zudis. Caurules pie pamata daudzviet ir caurrūsējušas – 8.att..*

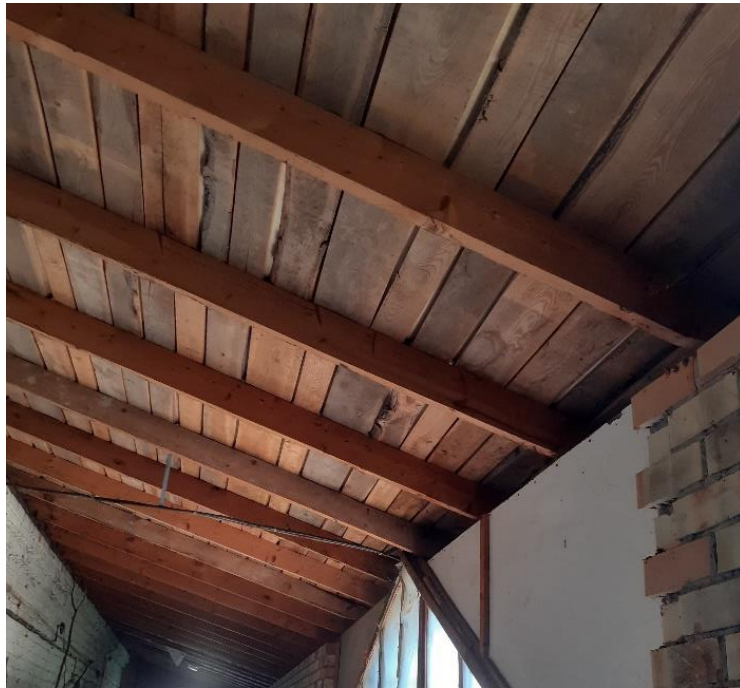
9.att.

*Ķieģeļu būvapjomam ir vienslīps jumts. Koka brusu spāres - šķērsgriezums 50x150mm, solis 750mm ( 9.att.). Spāres balstās uz mūrlatām (šķērsgriezums 100x100mm). Latojums - 25mm dēļu klājs, jumta segums – ONDULINE loksnes – 10.att.. Lietussūdens novadīšanas sistēma nav izbūvēta. **Jumta koka nesošo konstrukciju un dēļu klāja tehniskais stāvoklis ir apmierinošs, segums – neapmierinošs.***
