TEHNISKĀS APSEKOŠANAS ATZINUMS

**VSIA “Slimnīca “Ģintermuiža””, z-g. kadastra apzīmējums 09000080087,
Filozofu iela 69, Jelgava 11.korpusa (bērnu un geriatrijas nodaļas ēkas) daļa**
(būves nosaukums, zemes vienības kadastra apzīmējums un adrese)

1.15.	cita informācija, kuru apsekotājs uzskata par nepieciešamu	Apsekota slimnīcas 11. korpusa (bērnu un geriatrijas nodaļas ēkas) 1.stāva dienvidaustrumu daļai 2010.gadā piebūvētā stiklotā terase.

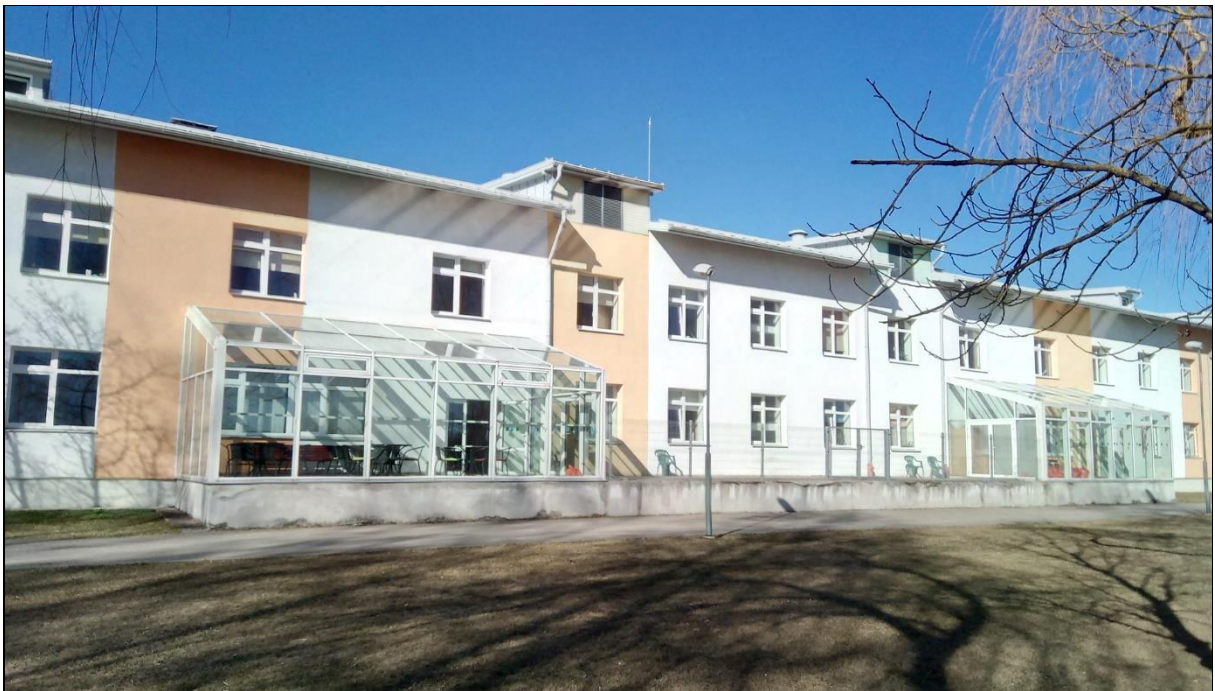
1.att. esošās terases

3.3.	PVC divu stiklu konstrukcijas terases	
<div> <div>   <p>5.att.</p> </div> <div>   <p>6.att.</p> </div> </div> <p>Pie korpusa dienvidaustrumu sienas ir izbūvētas divas atsevišķas terases, starp tām ir ārtelpa, kas norobežota ar stieple žogu (1.att.). Esošās terases (5.att.) ir PVC divu stiklu logi ar nesošajiem PVC profiliem (skat. atbilstības deklarāciju 6.att.). Starp PVC profiliem no iekštelpu puses ir stiprināts koka latojums, lai stiprinātu žalūzijas.</p> <p>Terašu stāvoklis vērtējams kā apmierinošs un atbilstošs Būvniecības likuma 9. panta 1. prasībai „mehāniskā stiprība un stabilitāte”, bet siltuma caurlaidība neatbilst būvnormatīva LBN002-19⁴ prasībām.</p>

7.1.	būves tehniskais nolietojums
<i>Būves daļas tehniskais nolietojums netiek vērtēts.</i>	
7.2.	secinājumi un ieteikumi
<i>Veicot sensoriskā ziemas dārza izbūvi, izmantot esošos pamatus. Bojāto siltumizolāciju 50mm ekstrudēto putupolistirolu noņemt. Esošās terases ar divu stiklu logiem demontēt, jo to siltuma caurlaidība neatbilst būvnormatīva LBN002-19⁴ prasībām.</i>

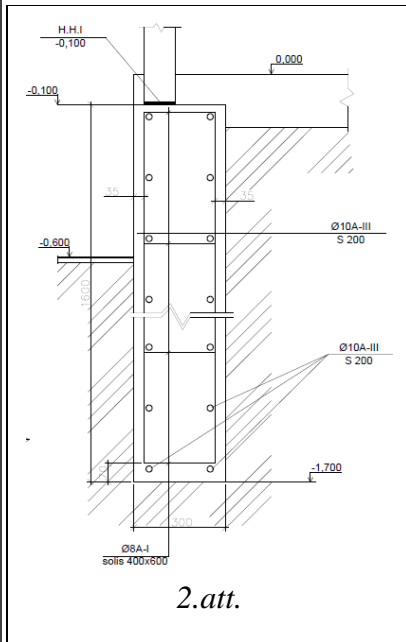
*Pamati pie korpusa garsienas dienvidaustrumu pusē izbūvēti 2010.g. ēkas pārbūves laikā. Pamati ir monolītā dzelzsbetona ar platumu 300mm (2.att.). Pamati stiegroti ar stiegrām $d=10\text{mm}$ ar soli 200mm abos virzienos. Pamatu iebūves dziļums ir -1.700mm (par 0.000 atzīmi pieņemot grīdas atzīmi). Pamati no ārpuses ir siltināti ar ekstrudēto putupolistirolu 50mm biezumā un apmesti pa sietu ar cementa javu M10. Mitruma iedarbības dēļ pamatu siltinājums ir bojāts (3. un 4.att.). **Pamatu tehniskais stāvoklis ir labs, siltumizolācijas – neapmierinošs.***

Esošo pamatu stāvoklis novērtēts kā labs un atbilstošs Būvniecības likuma 9. panta 1. prasībai „mehāniskā stiprība un stabilitāte”.

Pamati korpusa nesošajām sienām ir pāļi ar dzelzsbetona režģogu. Ziemas dārza izbūves laikā pamati netiek skarti, esošo siltumizolāciju – atjaunot.
