# Tehniskās apsekošanas atzinums

## DĀRZKOPIBAS TERAPIJAS VIDES IZVEIDE,

**kad. apz. 09000080086019, Filozofu ielā 67, Jelgavā**  
(būves nosaukums, zemes vienības kadastra apzīmējums un adrese)

### VSIA “Slimnīca “Ģintermuiža””

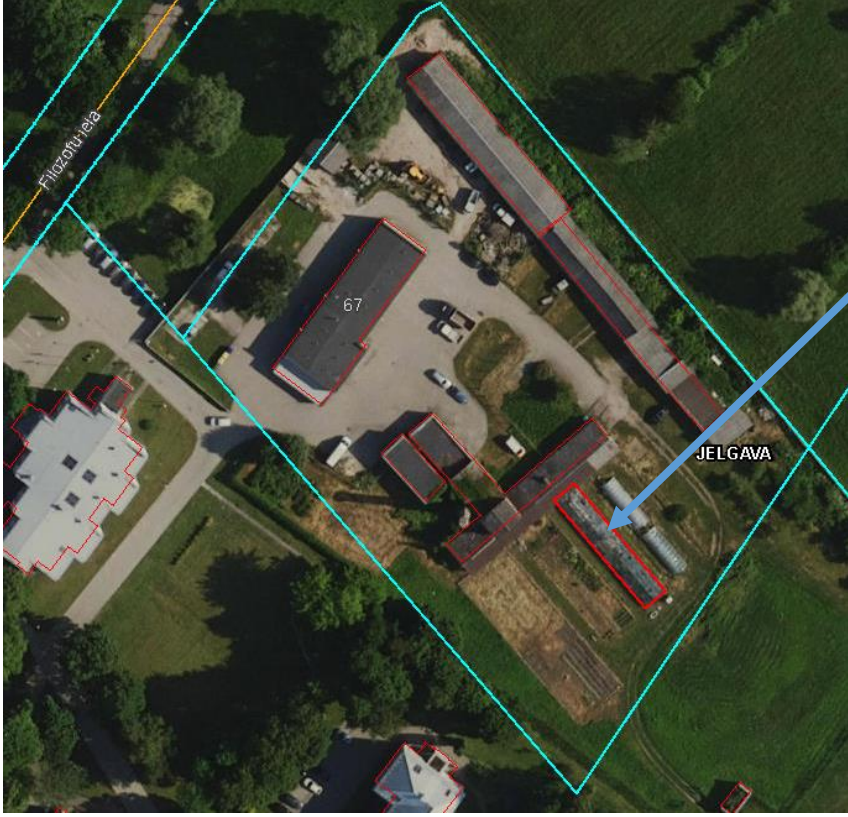
2.2.	būves izvietojums zemesgabalā

<p><u>Siltumnīcas (kad. apz.0900 0080 086 019) izvietotas zemesgabala DA pusē.</u></p>
2.3.	būves plānojums	<p><i>Siltumnīcas ar gala sienu pieslēdzas ķieģeļu mūra telpai, kas bloķēta katlu mājai (kadastra apzīmējums. 0900 0080 086 018). Siltumnīcai ir tērauda profilu rāmji un stikla segums. Otra siltumnīca ir demontēta – no tās saglabājušies ir tikai lentveida pamati.</i></p>
